OCENA
TECHNICZNA
NR
S-32/5209/2022

Zleceniodawca przedstawił do oceny następujący sprzęt - **kosiarka bijakowa "ROLMEX" KB16Z49T14** - KB umożliwia koszenie trawy zarówno z tyłu za traktorem, jak i obok traktora na poboczach.

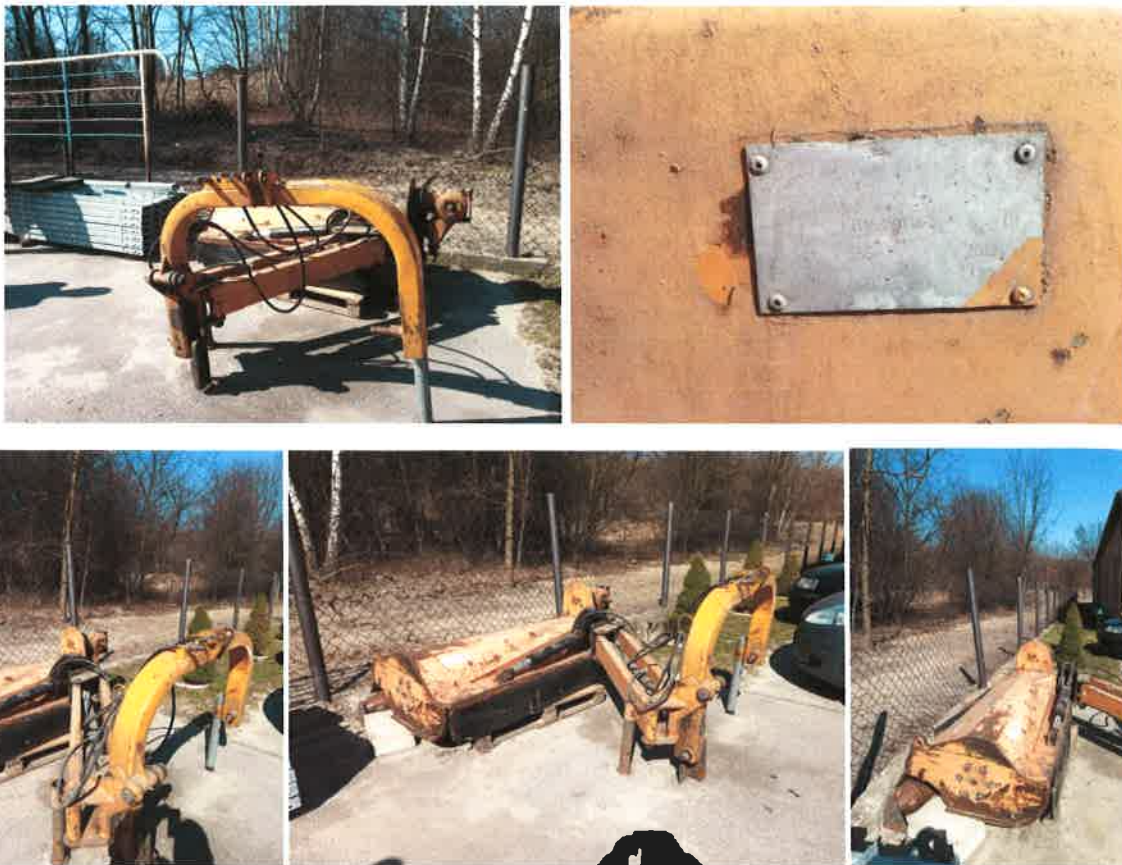
Na podstawie przeprowadzonego badania stwierdzam następujące braki i uszkodzenia określające stan techniczny kosiarki:

- układ zawieszenia: liczne rozległe ogniska korozji na całej powierzchni - do piaskowania i pomalowania,
- korpus nośny - skorodowany - do regeneracji,
- osłona - skorodowana, liczne ślady napraw spawalniczych - do piaskowania i pomalowania,
- przekładnia tylna i pasowa - do regeneracji,
- płozy i podpory - do naprawy,
- wałek kopiujący - uszkodzony - do naprawy.

Na podstawie przeprowadzonego badania po uwzględnieniu uszkodzeń i braków szacuję stopień zużycia na **75 %**.

Naprawa ekonomicznie nieuzasadniona.

w/w kosiarkę bijakową "ROLMEX" KB16Z49T14 przeznaczyć na złom.
